MAYENNE NATURE ENVIRONNEMENT

Note de présentation, Synthèse

Suivi de la recolonisation végétale Plan d'eau Montsûrs

*Rapport
Bertrand jarri
Octobre 2014*

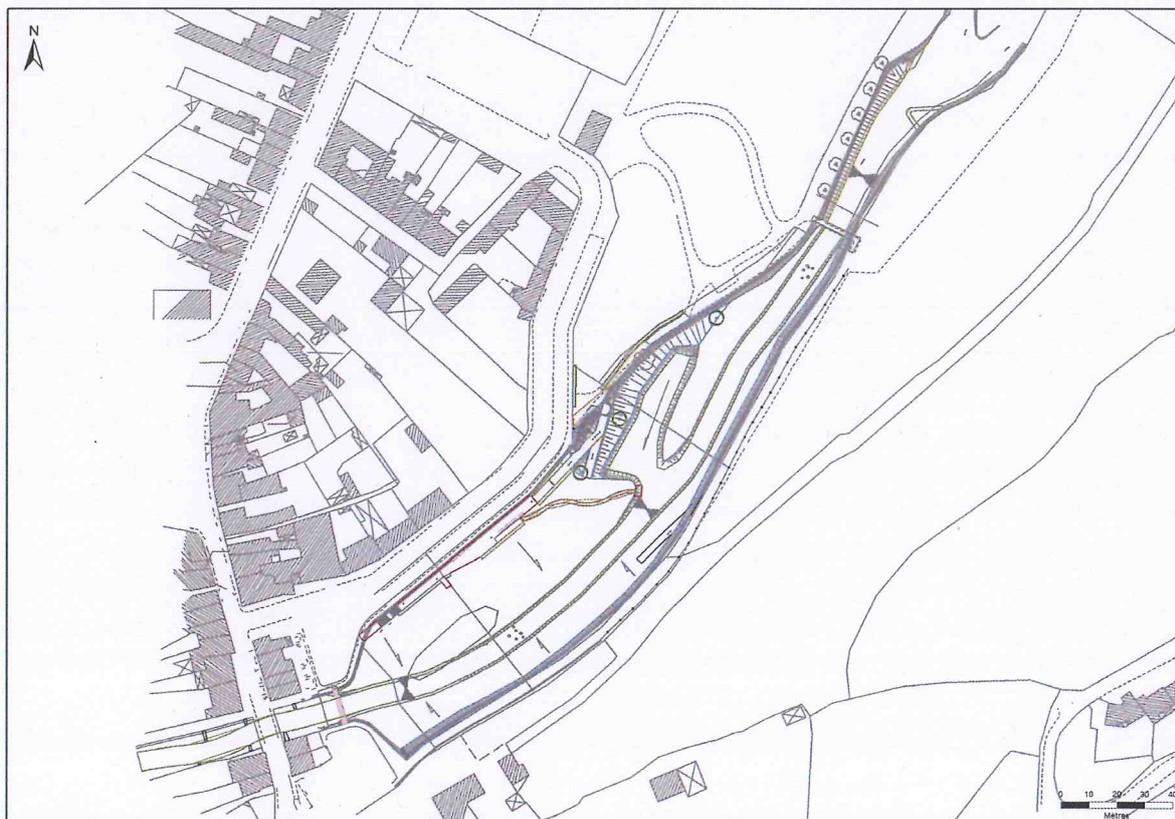
Figure 1 : Plan de réalisation des travaux

Les travaux de suppression du clapet, de reprofilage de l'ancien lit du cours d'eau et du régalage des vases accumulées et du dépôt de terre végétale en surface des vases, afin de permettre l'accès piétonnier de ce nouvel espace, ont été réalisés.

La réalisation d'une annexe au nouveau lit du cours, en amont de ce nouvel espace, sous la forme d'une mare en connexion avec l'eau courante, doit permettre de recréer les conditions d'accueil pour les 5 espèces végétales impactées et déplacées par le syndicat de bassin. Cette connexion est importante car elle va favoriser un marnage du niveau de l'eau, laissant ainsi apparaître des secteurs de rives découvertes lors des basses eaux, favorables au développement des espèces citées.

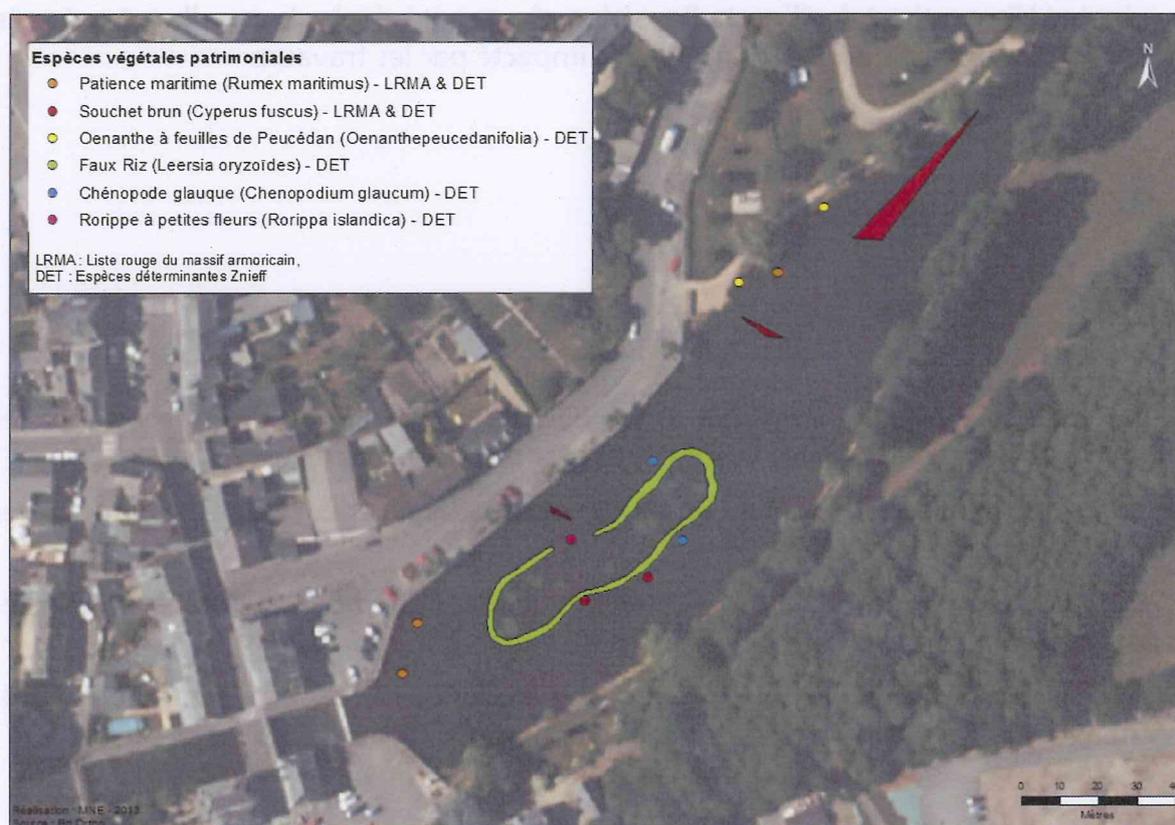
Figure 3 : Carte de localisation des espèces végétales patrimoniales en 2013

Les inventaires de la flore établis en 2012 et 2013 avaient permis d'identifier 6 espèces patrimoniales. En 2014, seules deux espèces ont été retrouvées.

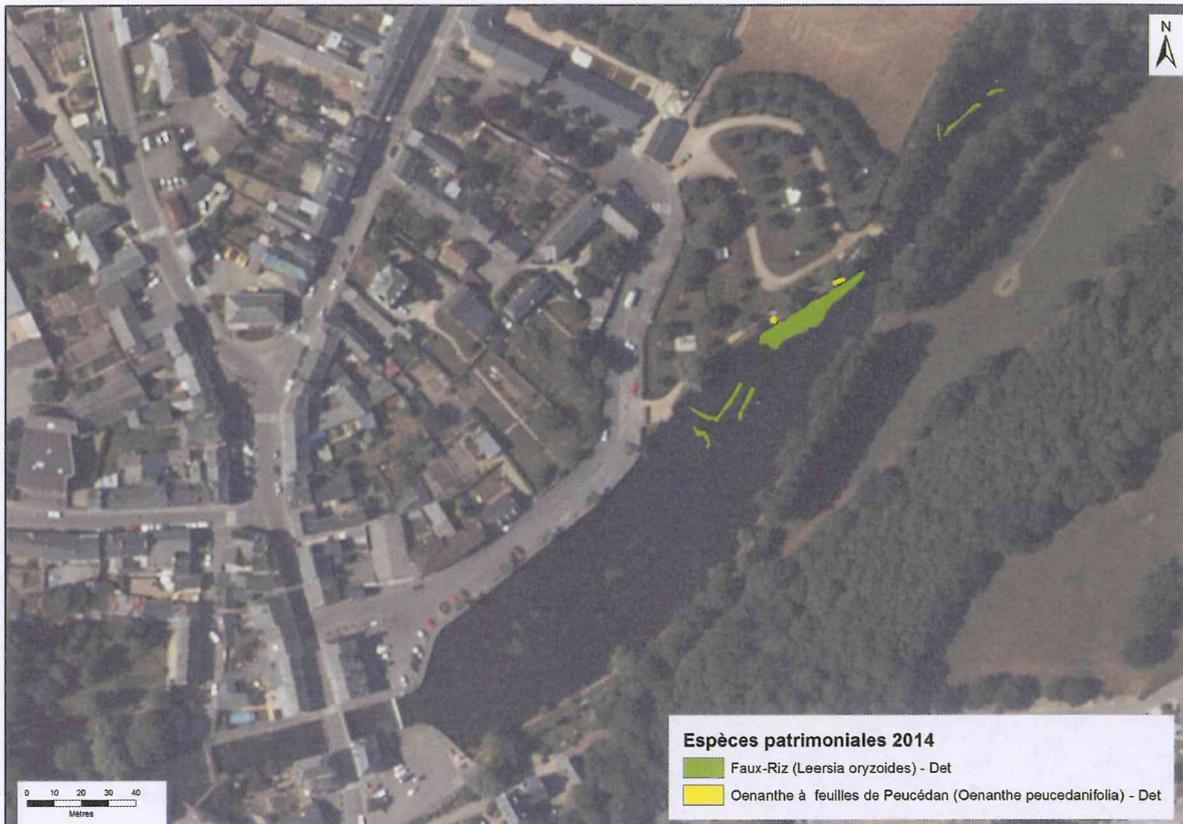
Figure 4 : Carte de localisation des espèces patrimoniales en 2014

La Patience maritime, le Souchet brun, le Chénopode glauque, le Rorippe à petites fleurs n'ont pas été revues en 2014.

Seules Le Faux-riz et l'Oenanthe à feuilles de Peucedan (*Oenanthe peucedanifolia*) ont été recensées.

Les résultats positifs obtenus en 2014 en matière de déplacement d'espèces ne concernent qu'un tiers des espèces, soit 2 espèces sur 6.

Afin de s'assurer du succès de cette opération pour le reste des espèces patrimoniales, il pourrait être envisagé un suivi sur plusieurs années avec un pas de temps de 3 ans. Ceci permettrait de bien comprendre la dynamique de recolonisation des zones modifiées et de confirmer le taux de succès de l'opération.

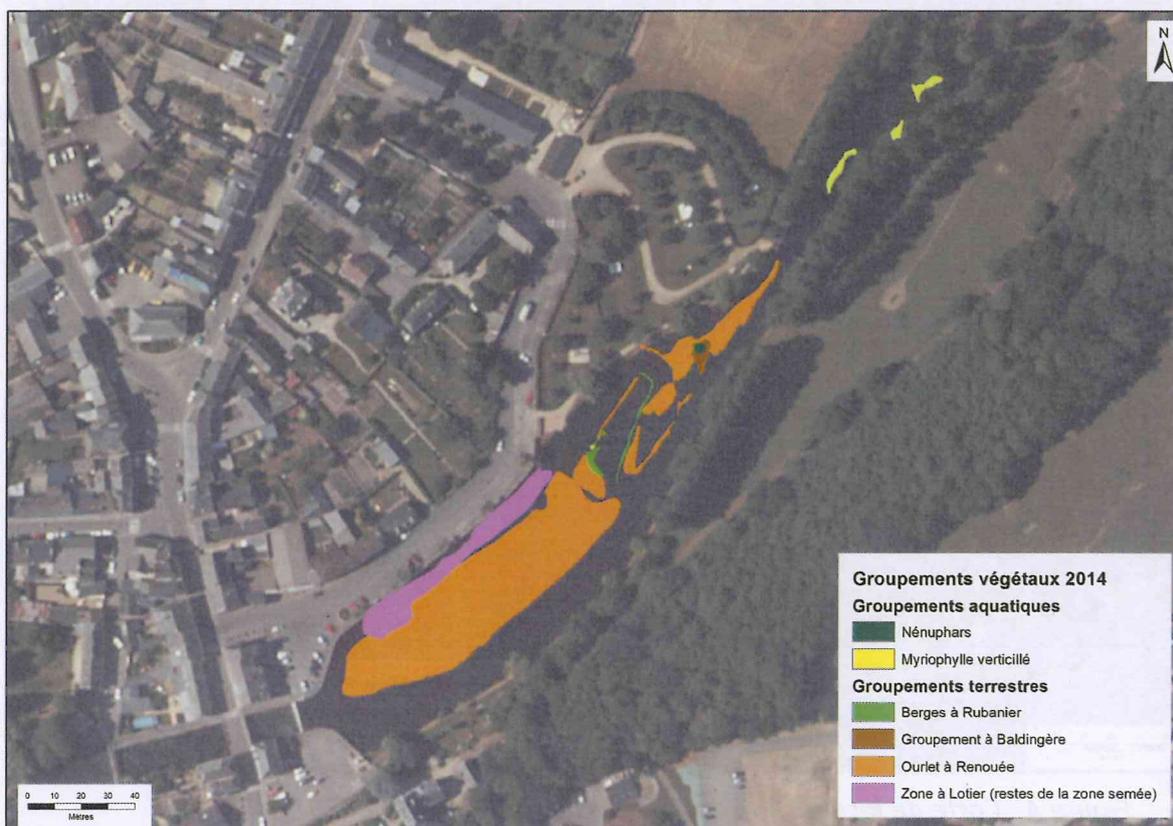
Figure 5 : Carte des groupements végétaux identifiés en 2014

Deux types d'habitats ont été recensés : les habitats aquatiques et les habitats terrestres.

Pour les habitats aquatiques nous avons des groupements monospécifiques à Myriophylle verticillé (*Myriophyllum verticillatum*) et à Nénuphar jaune (*Nuphar lutea*). Ce dernier devant régressé suite à l'abaissement de la hauteur de la lame d'eau.

Pour les habitats terrestres, il faut préciser que la majeure partie des terrains remués ont étéensemencés avec un mélange à base de graminées.

C'est la végétation d'ourlet à renouée qui domine, alliance du *Bidention tripartitae* Nordhagen 1940. Ce groupement occupe la majeure partie des terrainsensemencés.

Nous avons ensuite sur les bords des zones en eau, les groupements végétaux du Rubanier et de la Baldingère régulièrement et longuement inondés, de la sous classe du *Phragmitetalia australis* Koch 1926 ainsi qu'une végétation fragmentaire des bords de cours d'eau relevant de l'alliance du *Convolvulion sepium* Tüxen in Oberdorfer 1957.

La zone à lotier correspond à la zoneensemencée. Cette dernière se trouvant en très forte concurrence avec les ourlets à renouée.
